Ein Wandbild geht auf Reisen

Translozierung eines politisch umstrittenen baugebundenen Wandbildes

Von Christel Meyer-Wilmes, Dipl.-Rest., Studiengangsleitung Master (Interim), Leitung Vertiefung Architektur und Ausstattung im Fachbereich Konservierung und Restaurierung, Hochschule der Künste Bern, christel.meyer-wilmes@hkb.bfh.ch

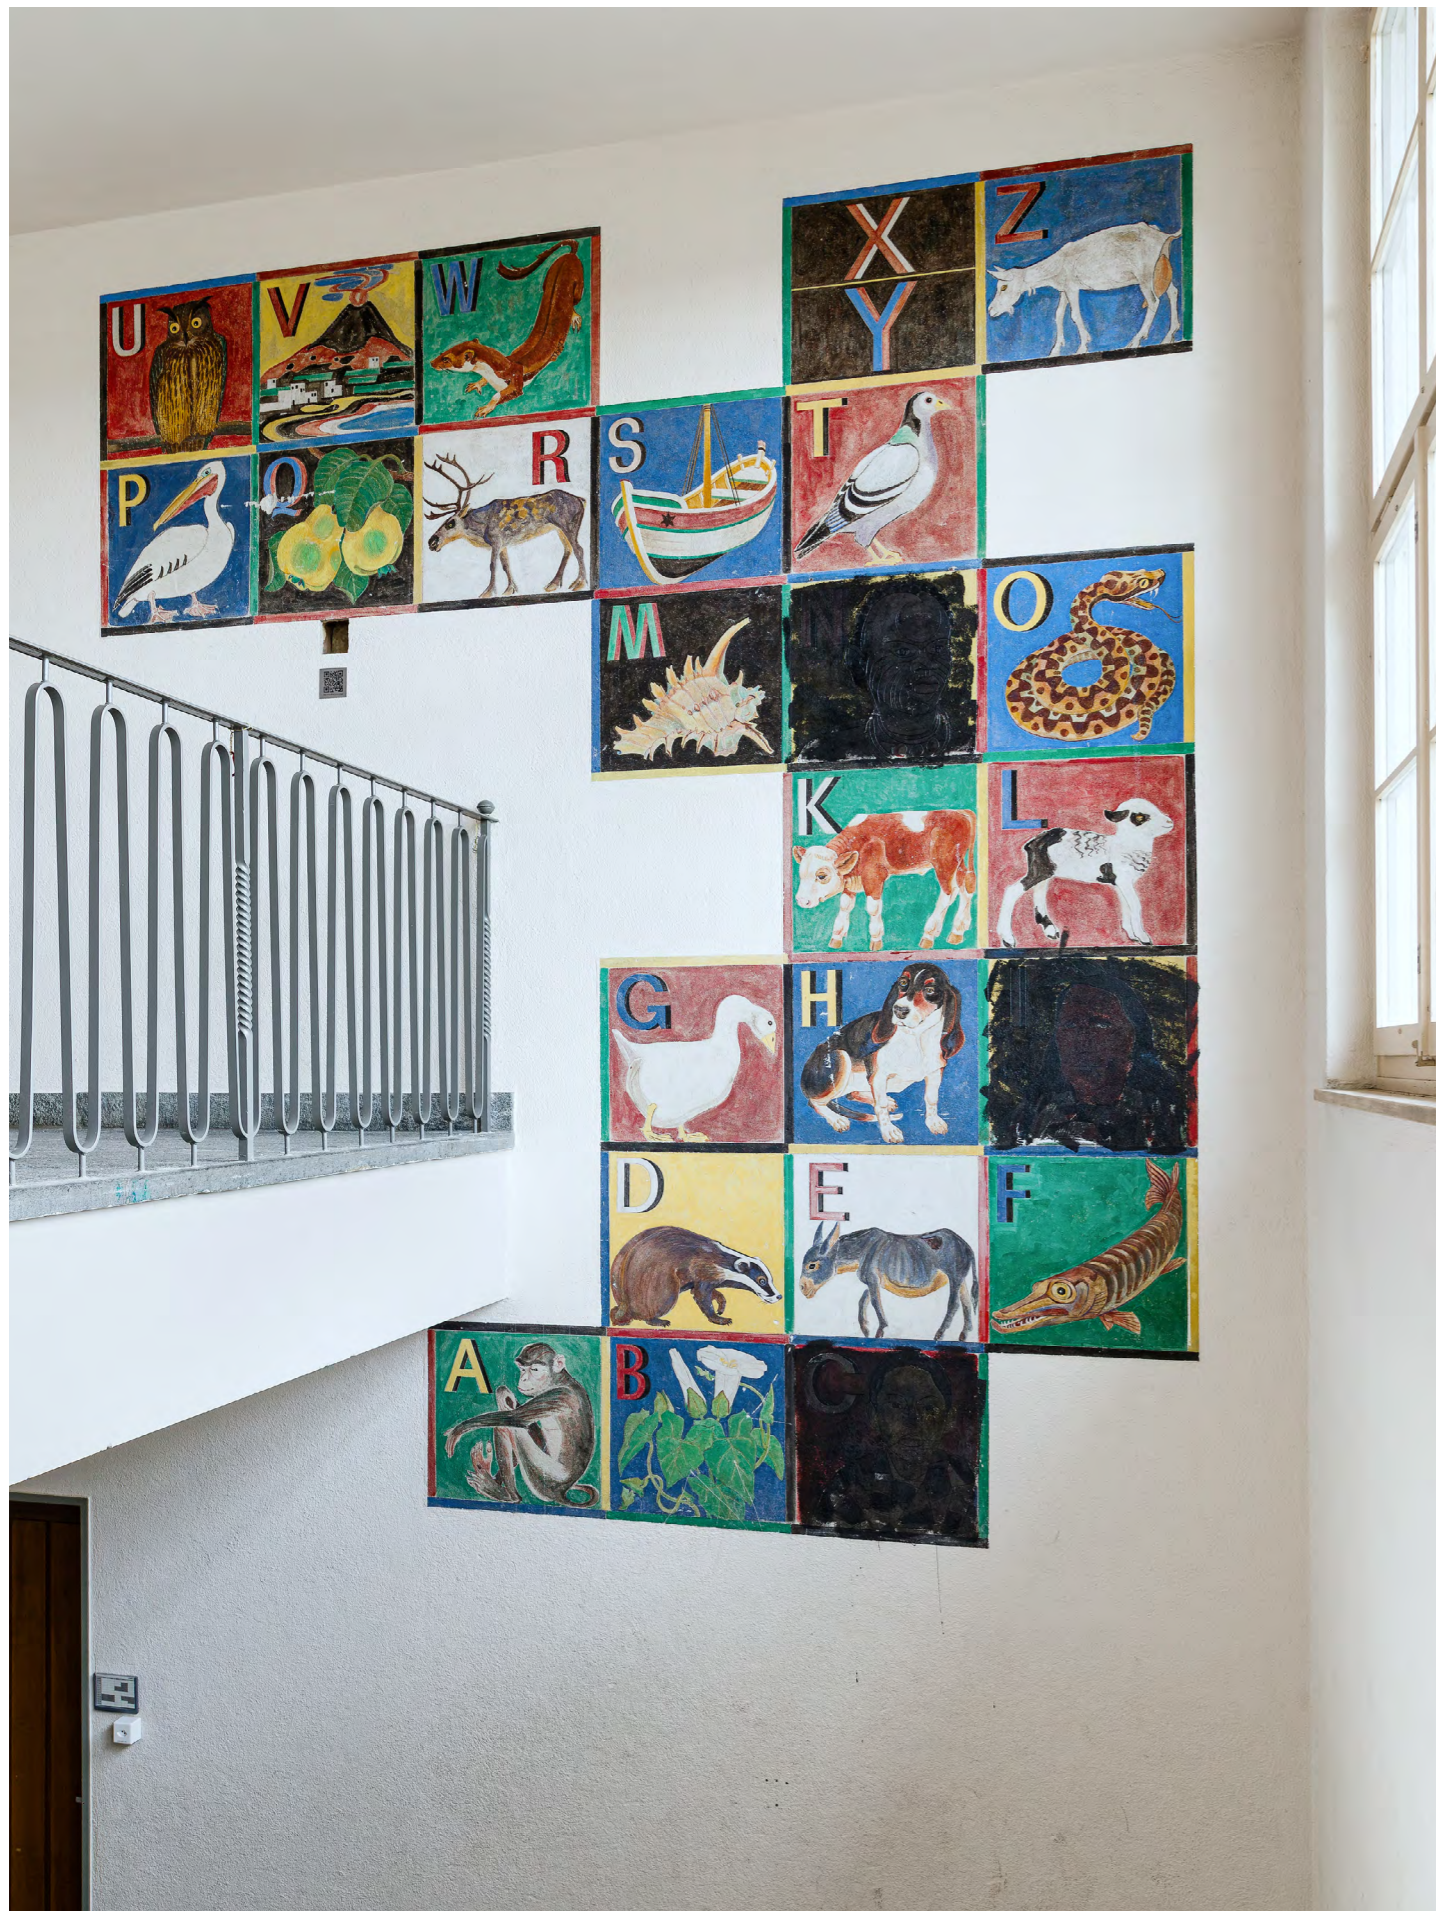
Abb. 1: Gesamtansicht des Wandalphabets von Emil Zbinden und Eugen Jordi (1949) im Schulhaus Wylergut in Bern, 2021. Die drei stereotypisierten Menschendarstellungen im Umfeld von Tier- und Pflanzenabbildungen wurden 2020 in einer Vandalismusaktion schwarz übermalt. © Chris Richter, HKB

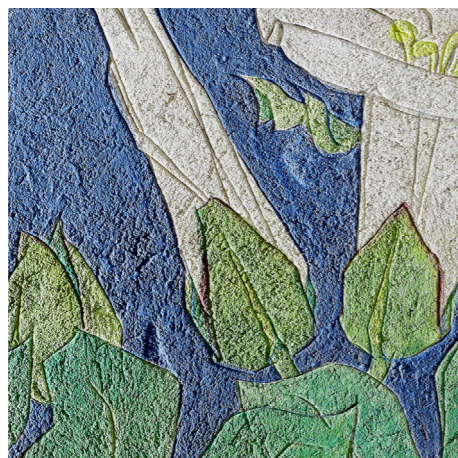
Abb. 3: Im Streiflicht sind die dekorativen Ritzungen deutlich sichtbar, hier auf dem Bildfeld B. © Alicia Ledergerber

Die analytischen Untersuchungen belegen die Anwendung der Freskotechnik, phänomenologisch ist ein zweischichtiger

Putzaufbau mit Tagewerken und Ritzungen im Feinputz zu erkennen (Abb. 3 und 4). Die Ritzungen haben in ihrer Ausführung pro Bildfeld einen dekorativen Charakter und bilden im Gesamteindruck eine für sich eigene Gestaltung, wie auf der Kartierung der Bildfelder zu sehen ist (Abb. 4). In der historischen Freskotechnik werden die Vorritzungen in der Regel nicht so detailliert ausgeführt.

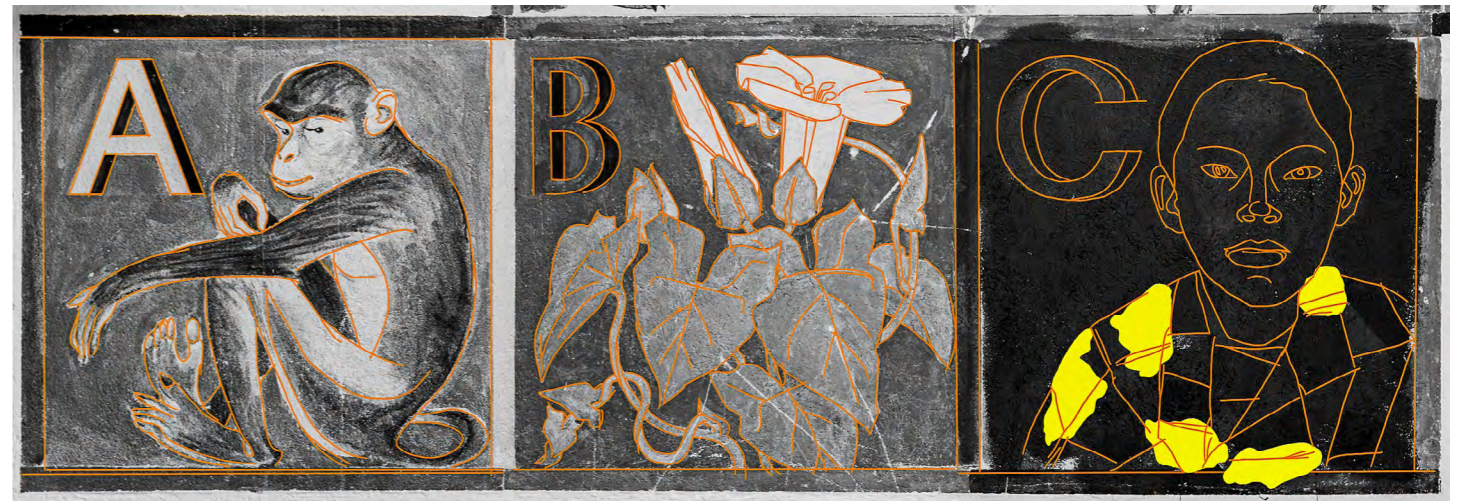
Abb. 4: Kartierung der Bildfelder A, B und C. Orange: Ritzungen. Gelb: Kittungen.
© Carmen Hiltbrunner, HKB

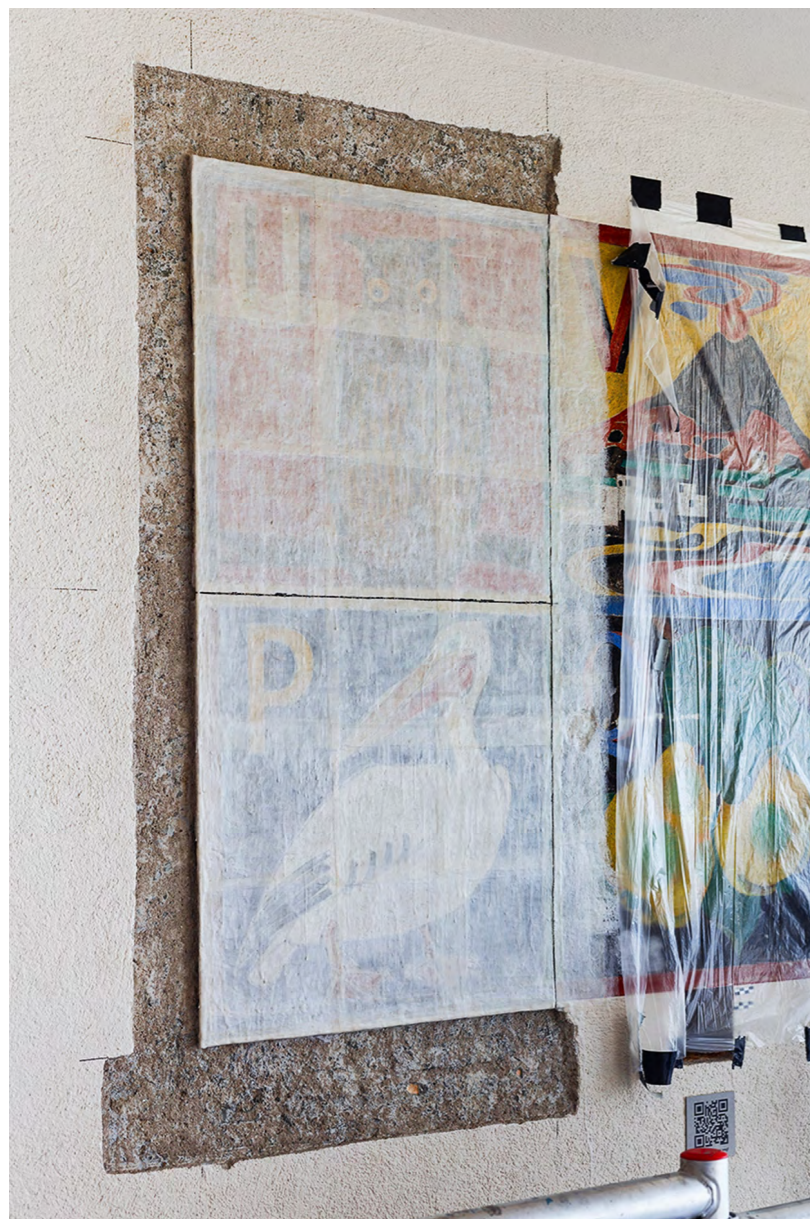
Abb. 6: Bildfelder U und P mit aufliegendem Facing und Reduzierung des umgebenden Wandverputzes fürs Anlegen der Säge.
© Alicia Ledergerber

sammenarbeit mit dem beauftragten Restaurator Ekkehard Fritz die Bildfelder U und P in einem Pilotversuch abgenommen (Abb. 6). Der Buchstabe U war nach der Abnahme unversehrt, das Bildfeld P erlitt Verletzungen durch die Verschiebung des Sägeschnitts an die Malschichtoberfläche. Die Ursachenanalyse der Beschädigungen ergab die zukünftige Verwendung eines starren Sägeblattes, sodass das Vorgehen in der Methode positiv interpretiert wurde.

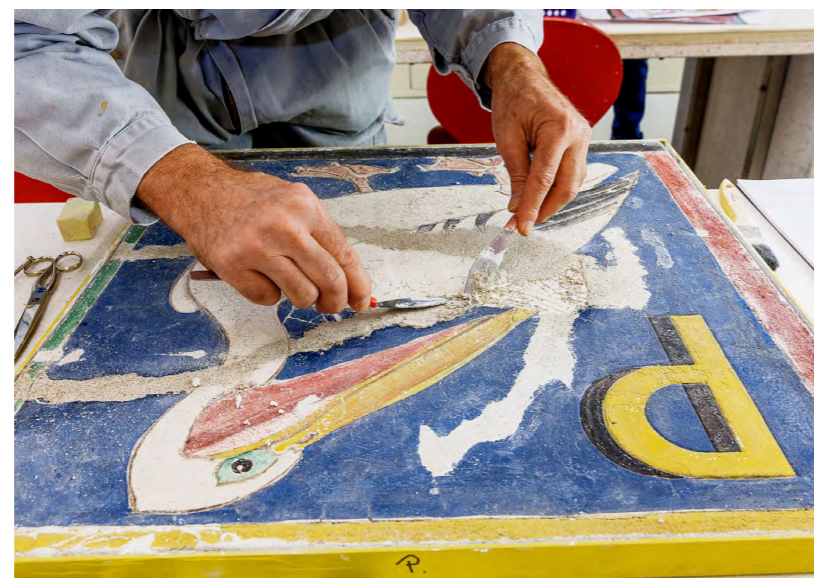
Abb. 7: Kitten der Fehlstellen auf dem Bildfeld P. © Chris Richter, HKB

Bei der Abnahme des Wandbildes im Stacco-Verfahren (Abb. 5) konnte die ursprüngliche Maltechnik mit den Ritzungen im Putz erhalten werden. Einige wenige Bildfelder wurden beschädigt und es kam dabei zu Verlusten der Malschicht. Die Fehlstellen im Motiv wurden nach konzeptionellen Überlegungen mit den Interessenvertretungen in Form und Farbe dem Umgebungston angepasst (Abb. 7 und 8). Alle Massnahmen und Veränderungen am Werk wurden in einer Dokumentation festgehalten.
